# RESTAURERING AV SNEKKEVIK SKOLE I DØNNA

## – RAPPORT FOR 2008

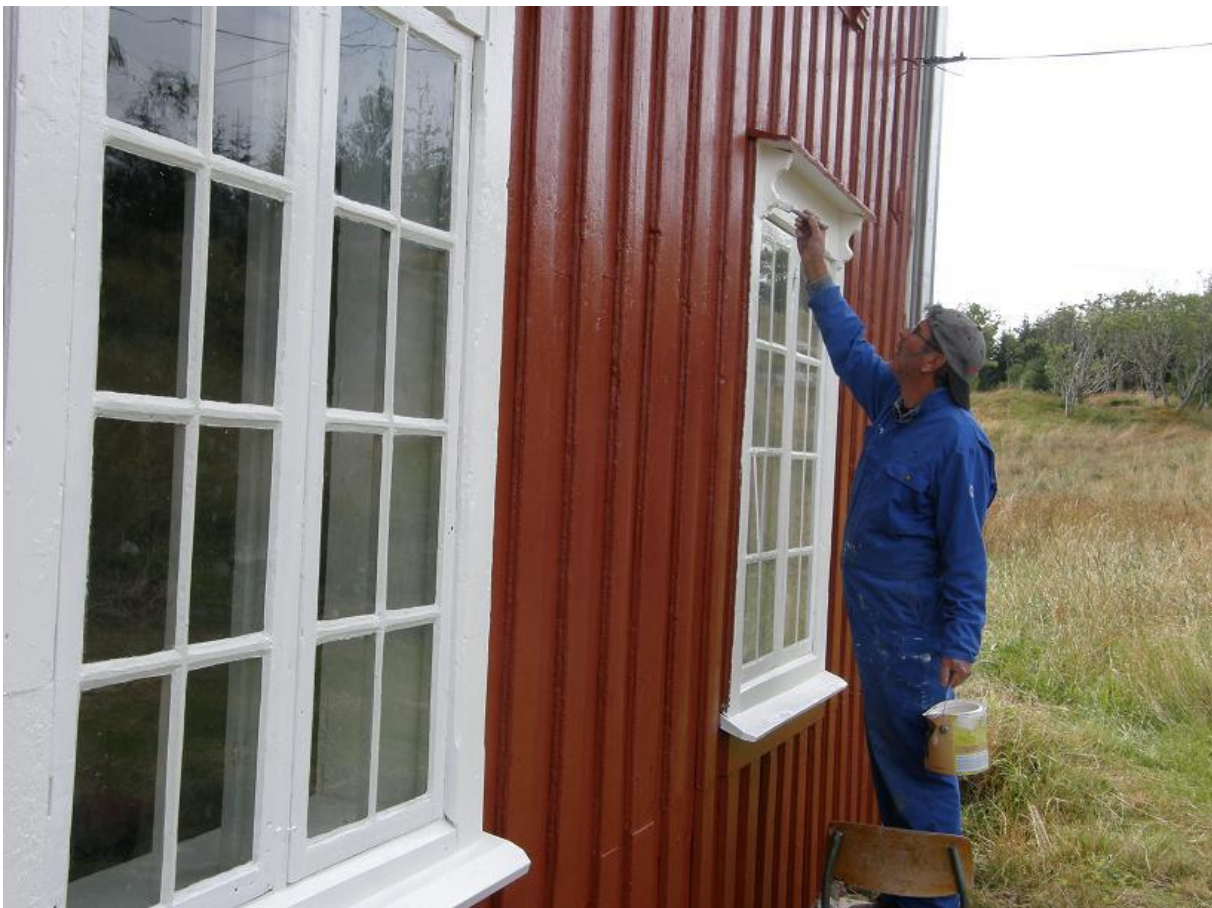
Samtidig ble også gavlvegger inspisert. En del av bordene har trekt seg delvis sammen siden i fjor, med bare felt som resultat. Disse feltene ble overmalt.

Etter at vinduene ble montert har også vindusrammen og lister fått seg en ny strøk maling.

I løpet av sommer ble lange perioder med fint vær utnyttet og begge langsiden ble malt med tredje strøk med "Lys Engelskrød".

I forkant ble det påført et rikelig strøk på all endeved og de få bord som var byttet i fjor.

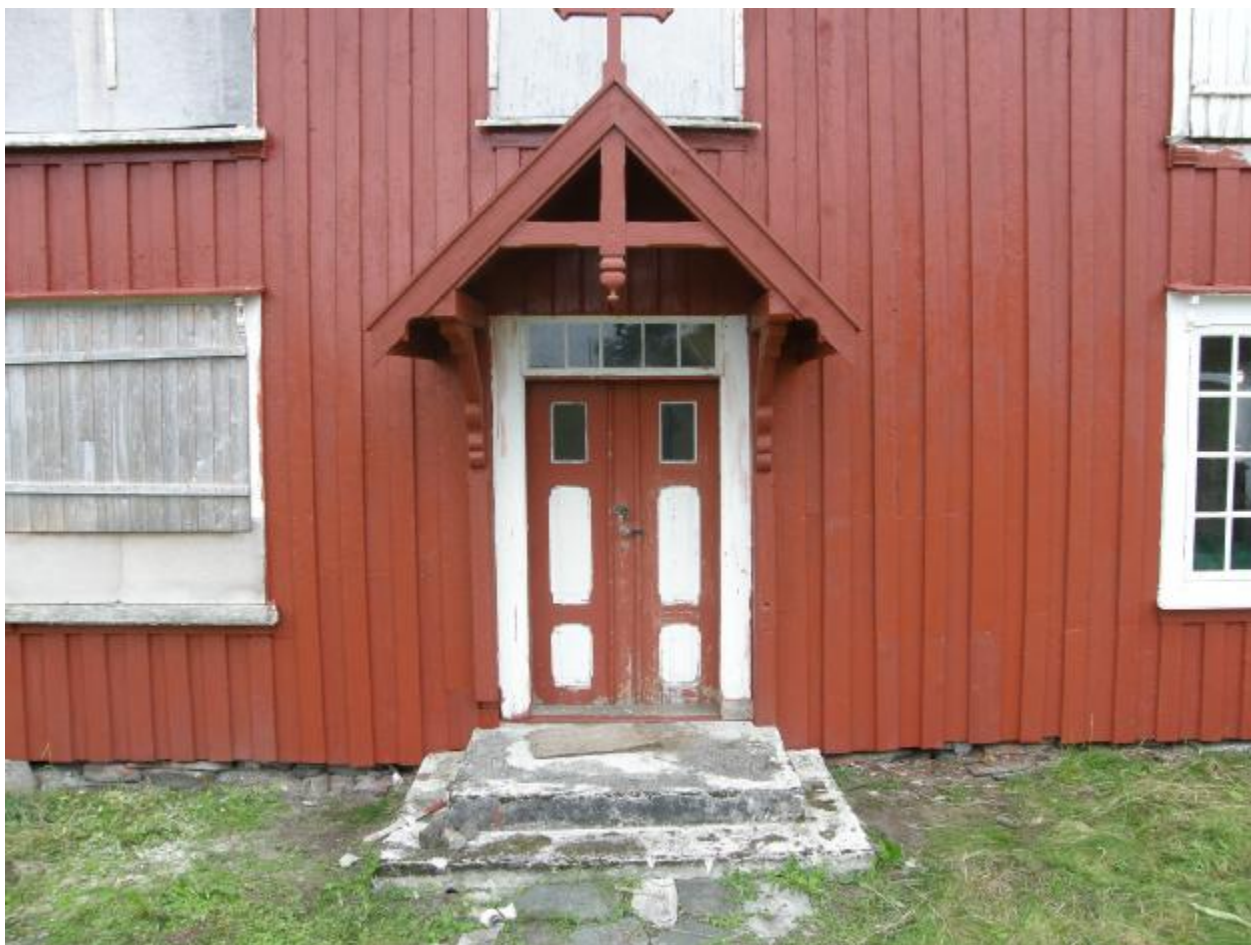
Betongtrappa var skyvet på plass og plassert et par centimeter fra ”sparkebordet” og et par centimeter lavere enn dørstokken. Dette for å hindre at regnvatnet renner på innsiden av dørstokken og for å lette eventuell senere utskifting av ”sparkebordet”

Inngangsdør og karmen ble malt, den sprukne vindusruten ble skiftet ut og dørhengsel smurt.

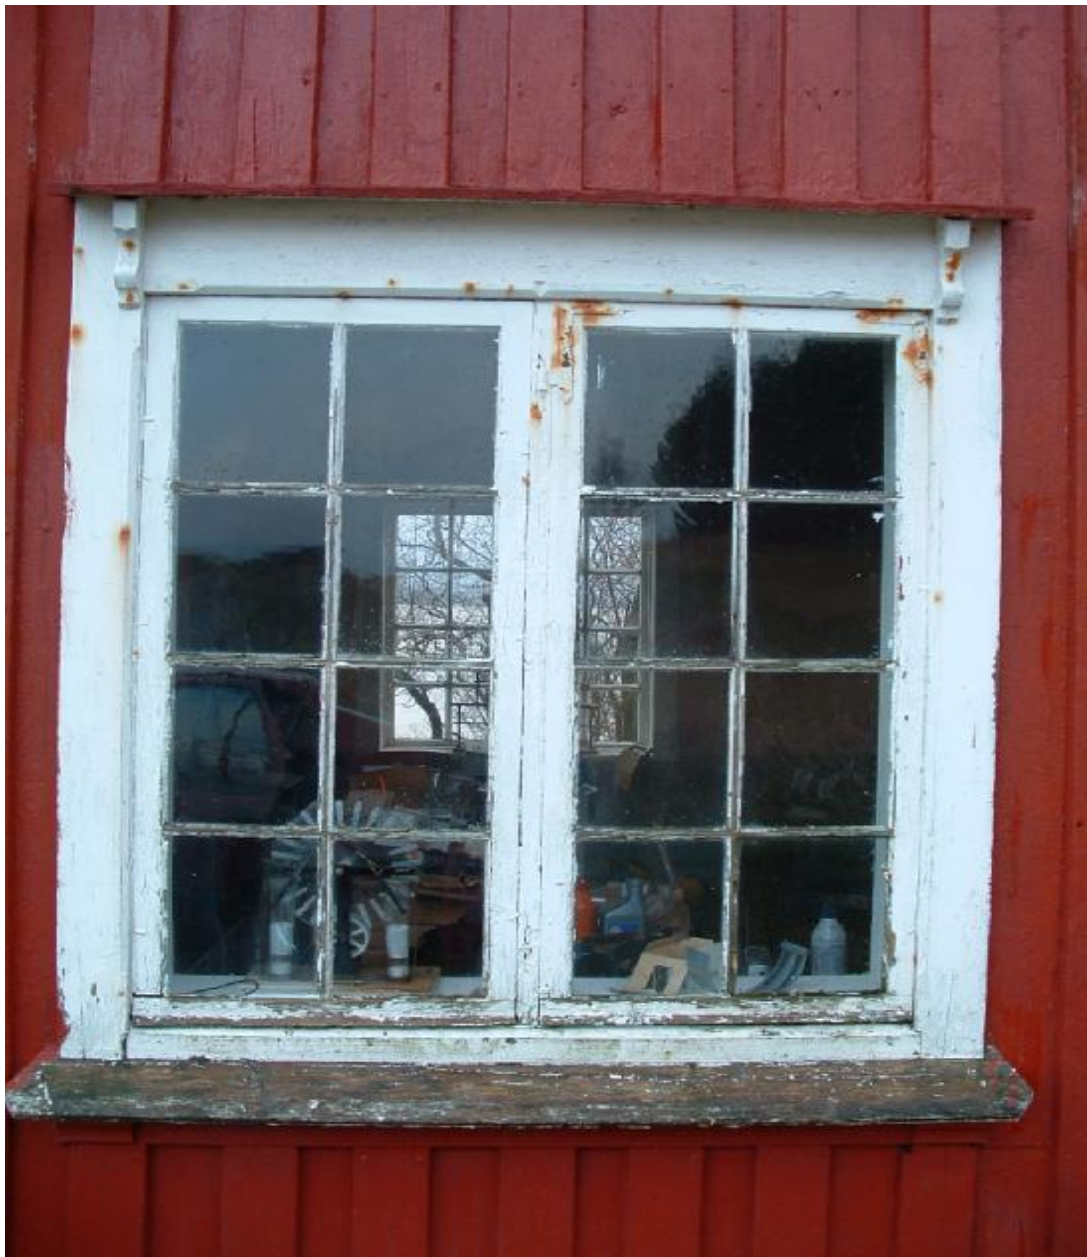
Restaurering av vinduer en nokså møysommelig, men også fornøylig arbeid. De to store vinduer til venstre, med dryppkant var særlig krevende.

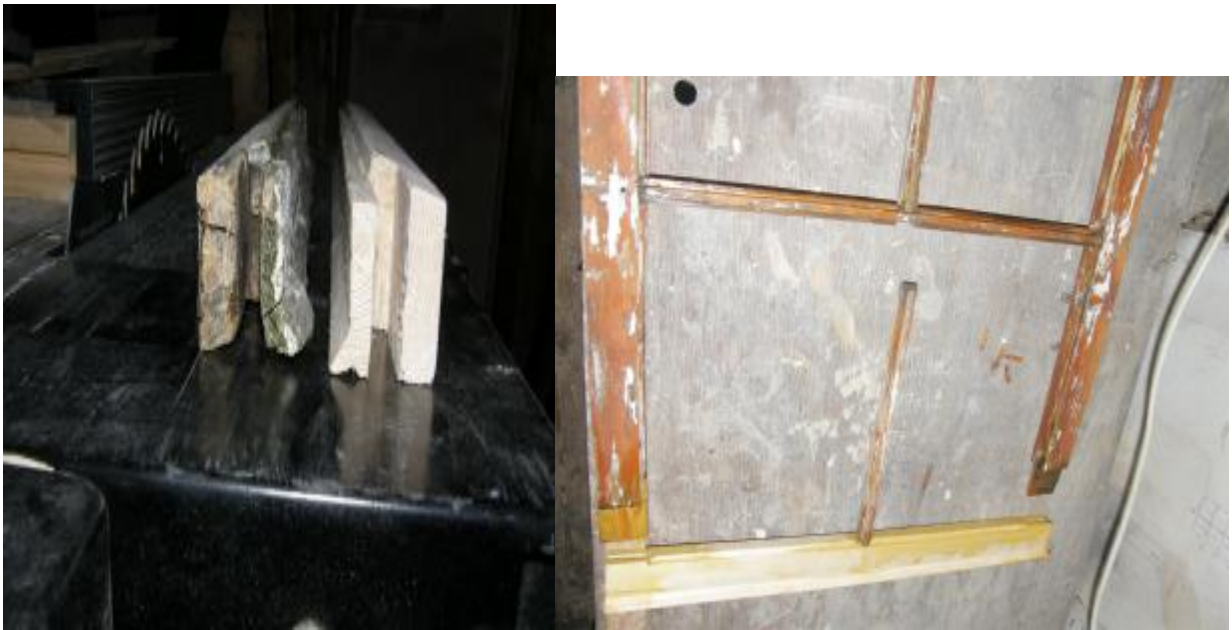
Nedre del av vindusrammer var ganske medtatt. Samtidig var profilen med dryppkant så sjelden og verdigfull at valgte å bruke noe tid på å berge to av disse, mens to måtte lages på nytt.

(Kopiering og montering av nedre lekt i vindusrammen. Vindu nr 6).

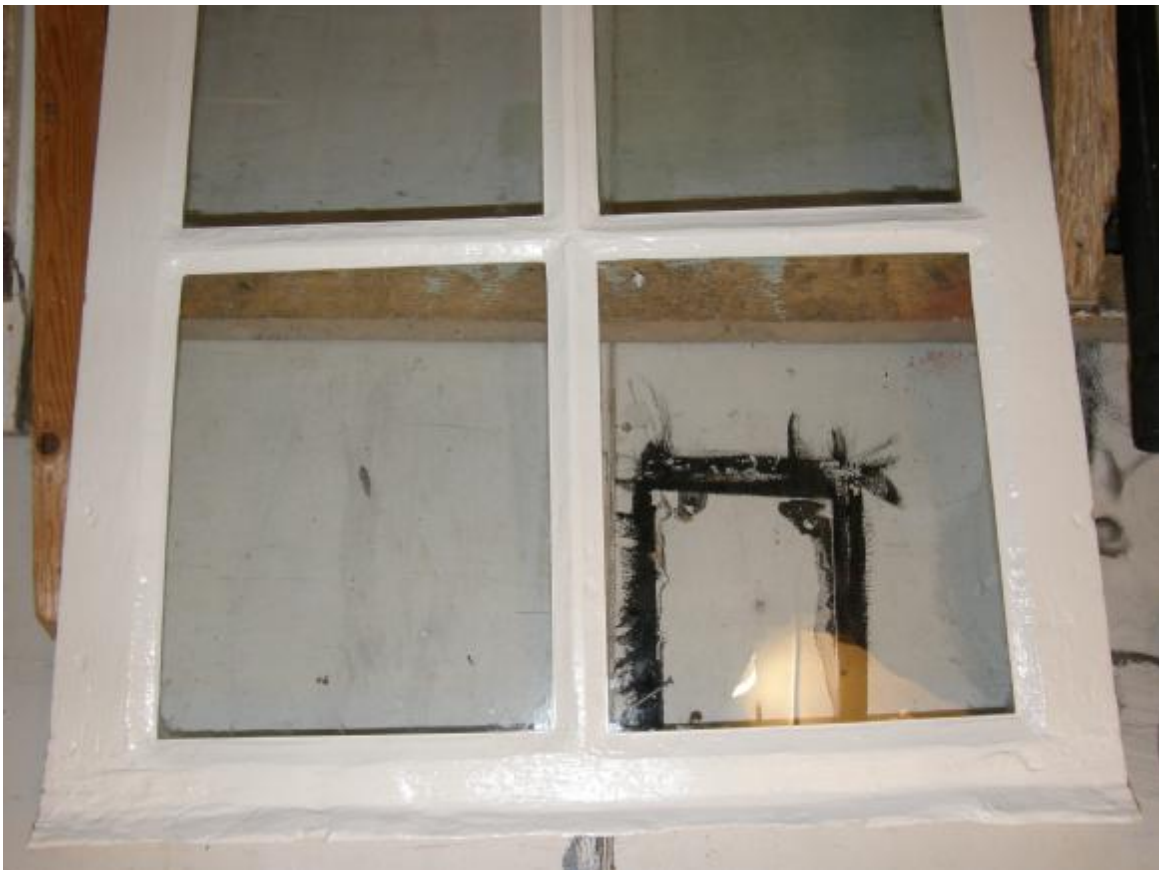
Vinduskarmer har også hatt omfattende skader som måtte utbedres.

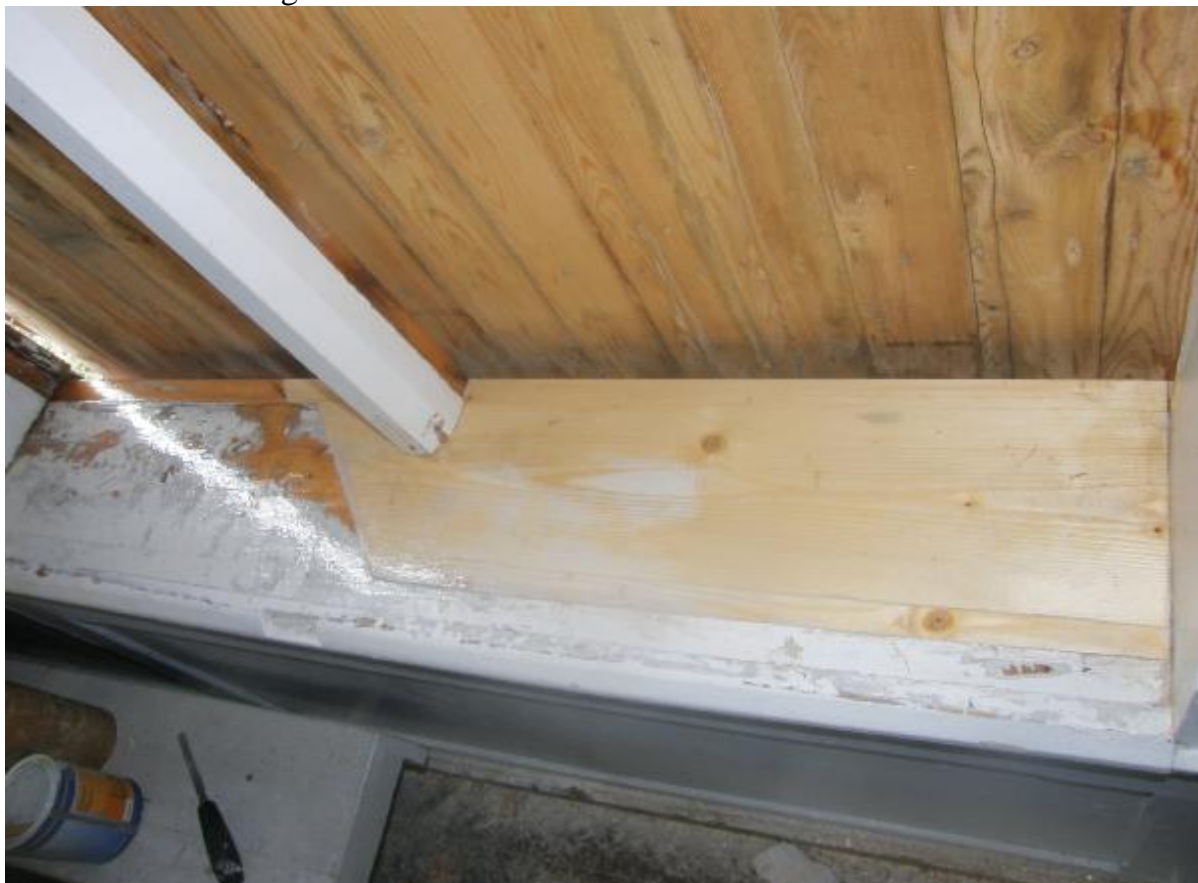
I fjor høst, før vi avsluttet arbeidet, ble bare felt i vindusrammer mettet med linolje og terpentin, som grunning før maling. Dette ser ut til å ha tiltrukket mus. Vi fant også mengder store spyfluer i disse fordypninger. Det virket som om også disse har gnagd videre på trevirket og forårsaket ganske dype sår i vinduskarmen.

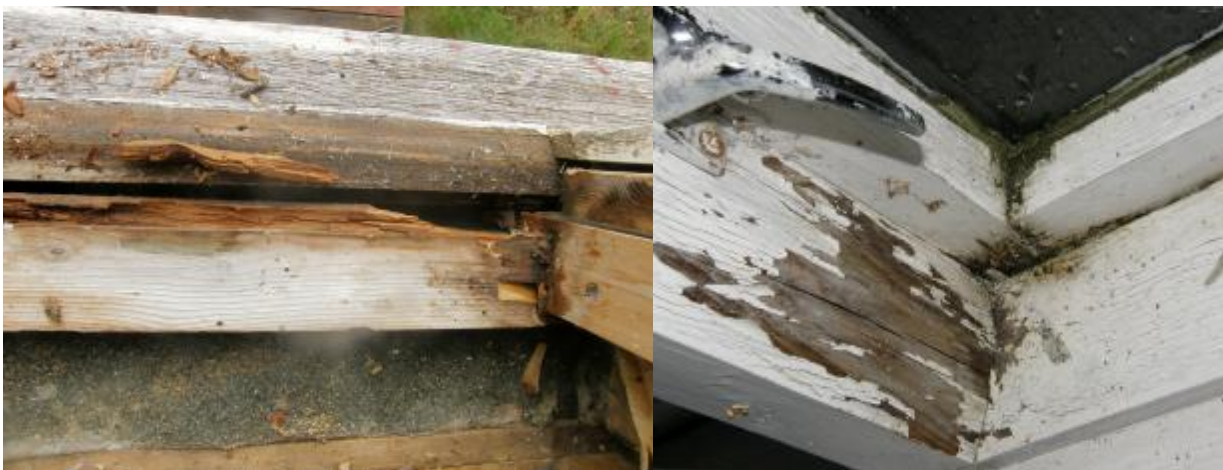
På sørsiden er det til sammen 10 vinduer. Disse vinduer ble byttet ut på 70 tallet, både vinduskarmer og vindusrammer. Av ette eller annet grunn ble disse dårlig behandlet, antakeligvis, med bare to strøk utvendig maling. De fleste vinduer ble ikke malt innvendig i det hele tatt. Heller ikke vinduskarmer.

Dette førte til at vinduer fremstår i overraskende dårlig forfatning, til tross for god trevirke og meget solid håndverk. En av rammene måtte tas ut, demonteres og restaureres.

(Vinduer på sørsiden har omfattende skader til tross for mye kortere brukstid)

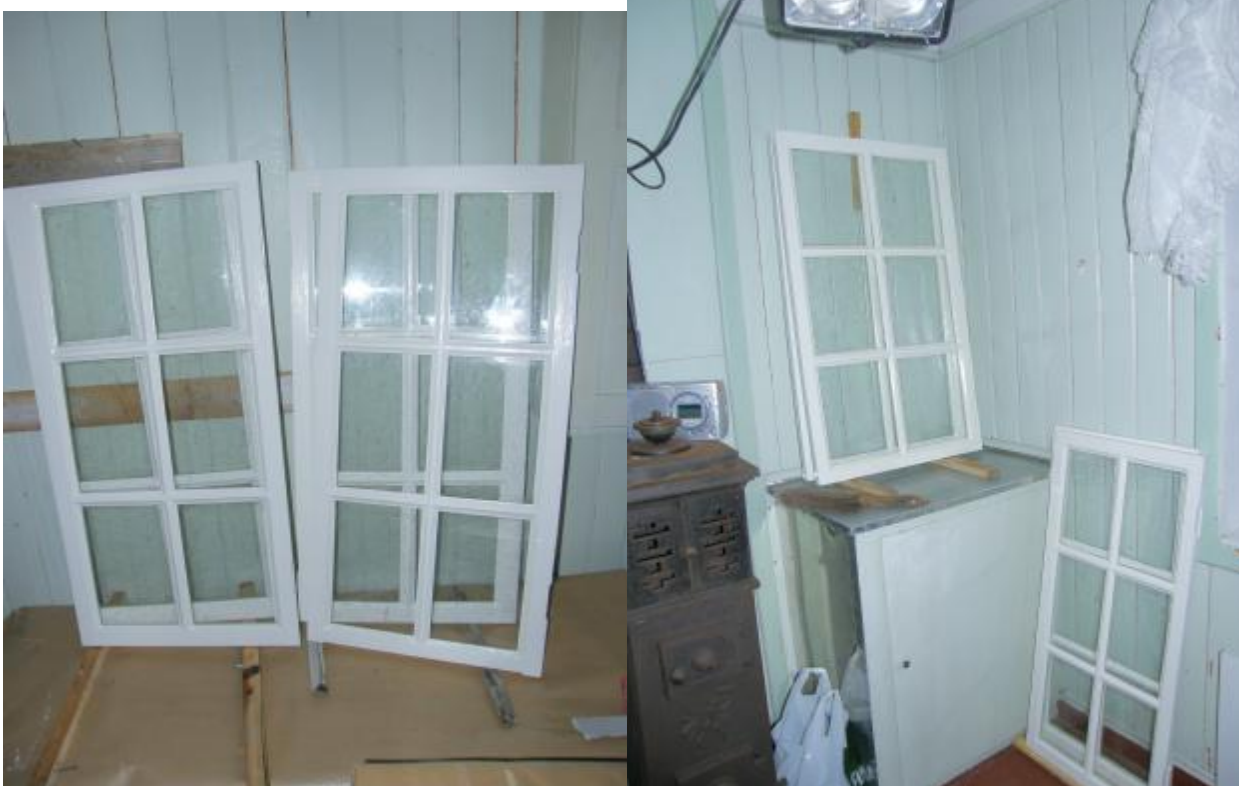
Ti vindusrammer står klar til montering. Det er igjen koblet strøm til Snekkevika for å forbedre tørkeprosessen.
