# RESTAURERING AV SNEKKEVIK SKOLE I DØNNA

## – RAPPORT FOR 2008

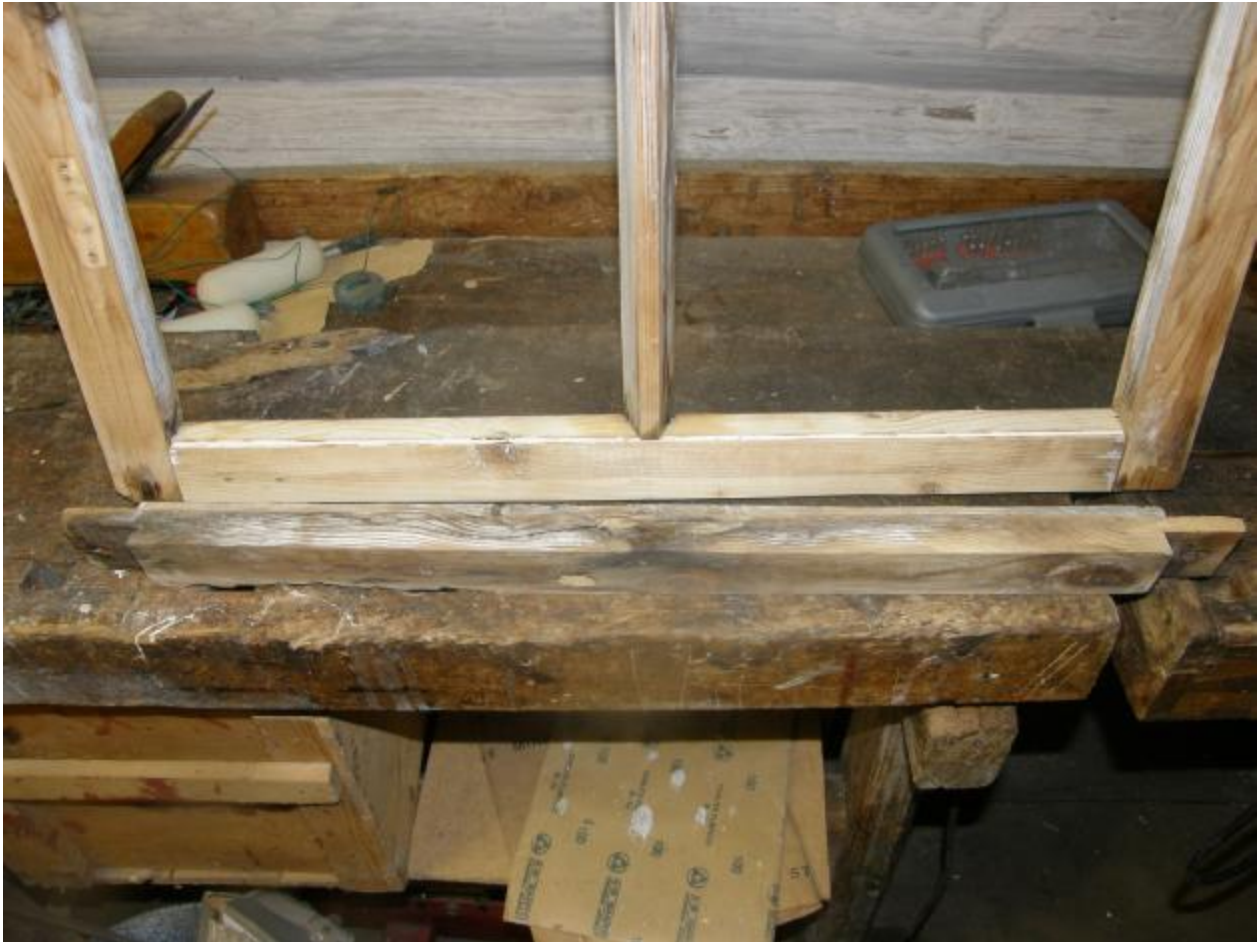
På sørsiden er det til sammen 10 vinduer. Disse vinduer ble byttet ut på 70 tallet, både vinduskarmer og vindusrammer. Av ette eller annet grunn ble disse dårlig behandlet, antakeligvis, med bare to strøk utvendig maling. De fleste vinduer ble ikke malt innvendig i det hele tatt. Heller ikke vinduskarmer.

Dette førte til at vinduer fremstår i overraskende dårlig forfatning, til tross for god trevirke og meget solid håndverk. En av rammene måtte tas ut, demonteres og restaureres.

(Vinduer på sørsiden har omfattende skader til tross for mye kortere brukstid)
